石垣市 橋梁長寿命化修繕計画

平成23年3月

石垣市役所
建設部都市建設課

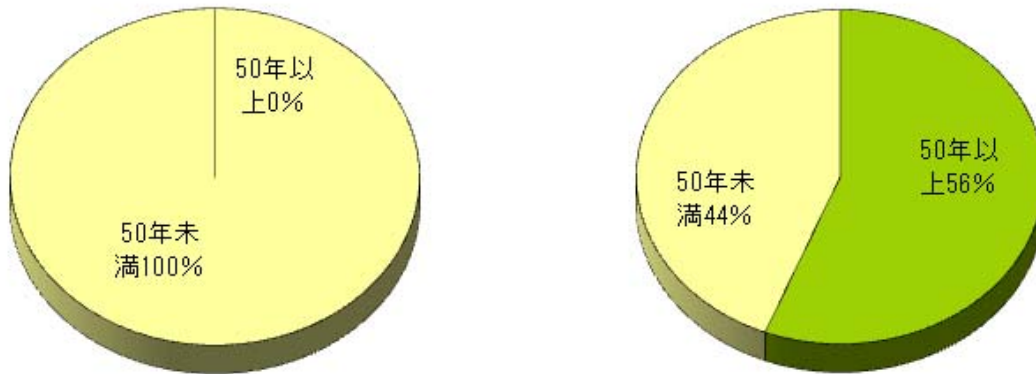
図-1 建設から 50 年以上が経過した橋梁の割合推移

建設後 50 年以上が経過する橋梁は、現時点では全体の 0%ですが、20 年後の平成 42 年には、56%と半数を超え、近い将来、多くの橋梁に対して大規模修繕あるいは架け替えが必要になると考えられます（図-1）。

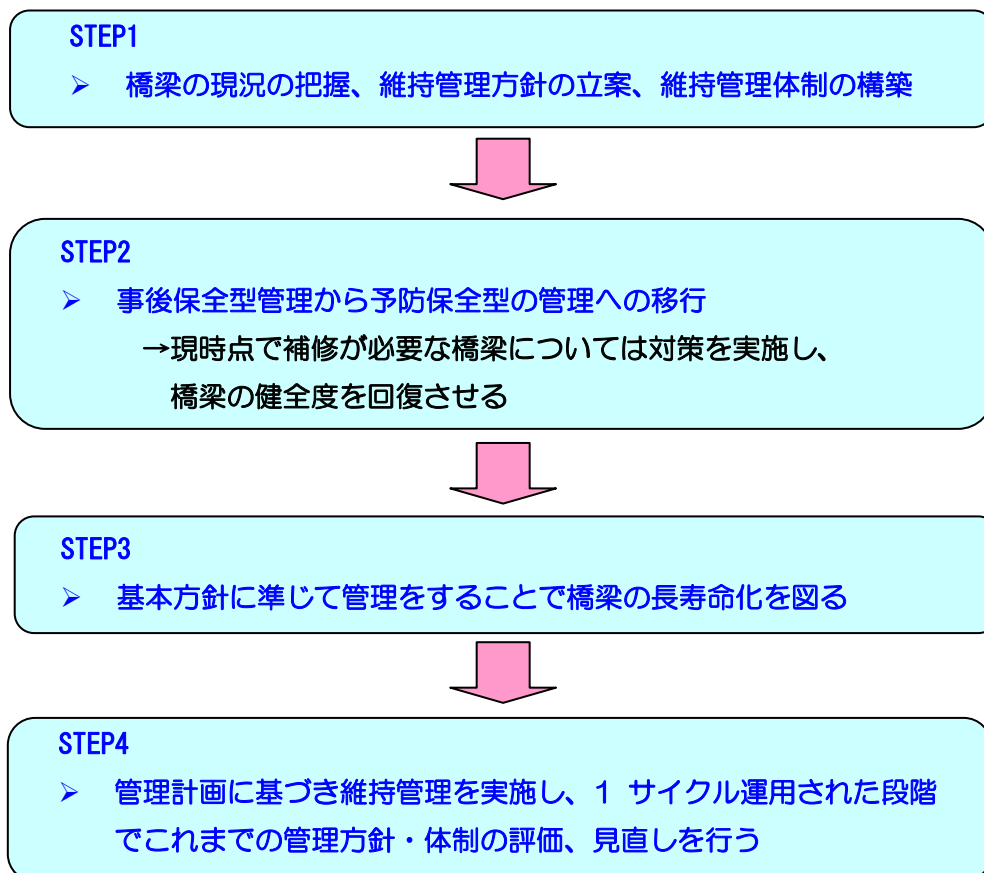
図-3 長寿命化維持管理の手順

以下のように、長寿命化修繕計画に基づいて橋梁の維持管理を実施していきます。
